中ヶ原川 堰堤工事完了：2020年6月1日 (災害緊急砂防事業分)

【中ヶ原川】災害関連緊急砂防事業 堰堤工事（本堤部）の完了について

災害関連緊急砂防事業(中ヶ原川)

【中ヶ原川】
進捗状況:本堤工

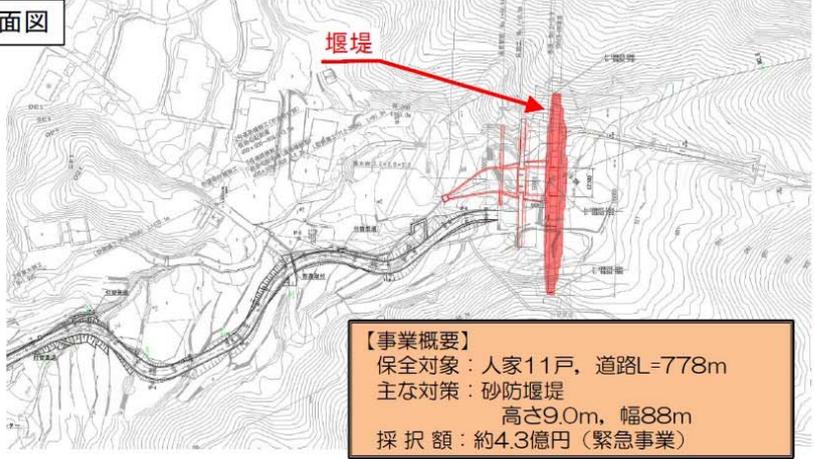
平面図

【事業概要】
保全対象：人家11戸、道路L=778m
主な対策：砂防堰堤
高さ9.0m、幅88m
採択額：約4.3億円（緊急事業）

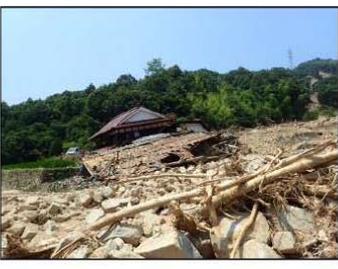
被災状況

【被害状況】
土砂災害発生日：平成30年7月6日
全壊：6戸
半壊：5戸 外

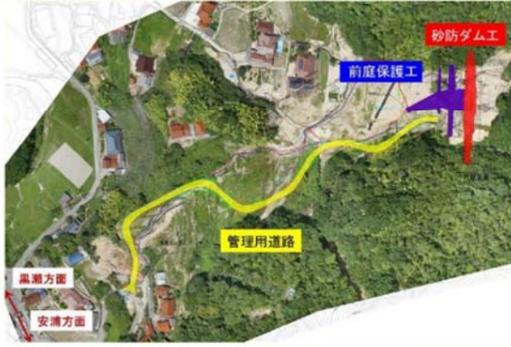
【工事計画平面図】

前庭保護工の副堰堤部を進めています

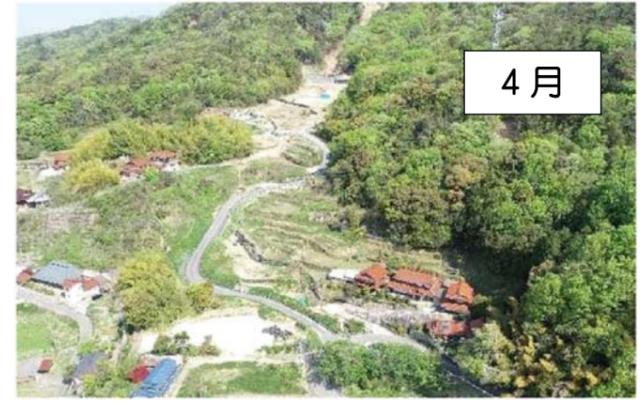
4月

本堤工(ダブルウォール)

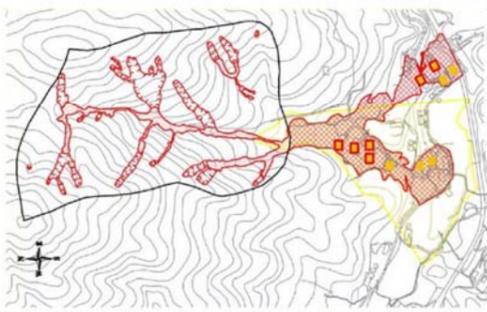
【土砂流出範囲】

被災状況

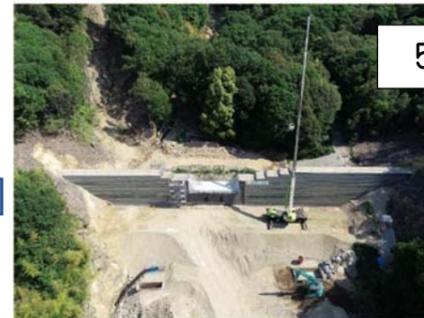
【全景】

2020年5月末現在

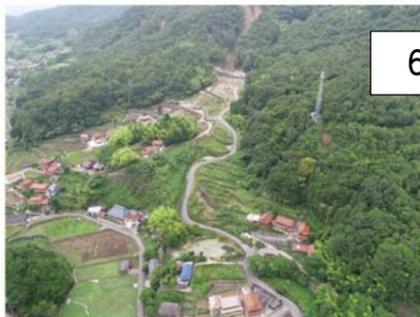
【全景】

2020年6月末現在

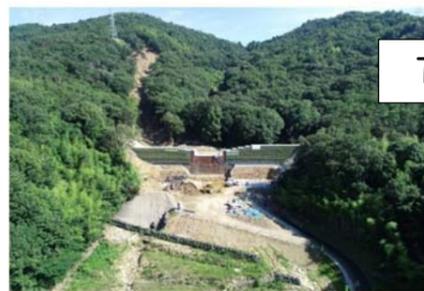
【全景】

2020年7月末現在

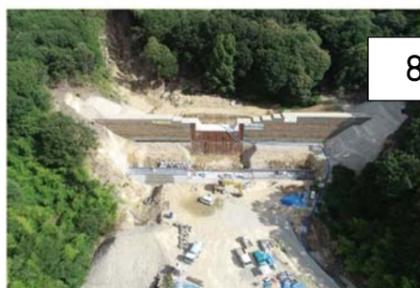
【全景】

2020年8月末現在

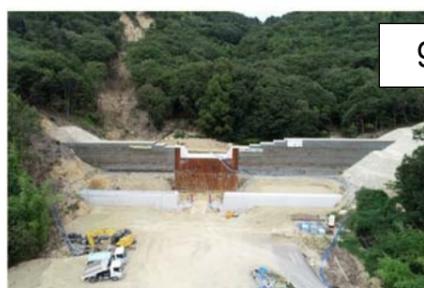
【全景】

2020年9月末現在
